Warnhinweis 4/2013 (herausgegeben von der ERCA-Sicherheitskommission und Dropzone Ltd.)
Holzmastenspitze samt Masthülse und Kragarm gebrochen und zu Boden gefallen.

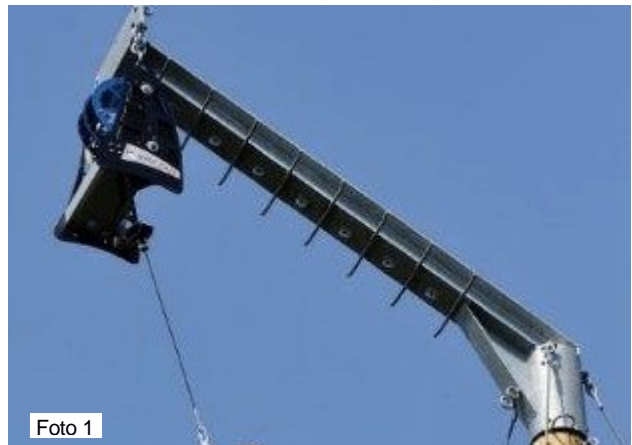
Uns wurde ein Bericht übermittelt nach dem ein, mittels Masthülse an der Mastspitze angebrachter, Stahl-Kragarm (siehe Foto 1) einschließlich der Mastspitze abgebrochen und zu Boden gefallen ist. Der Stahl-Kragarm diente der Befestigung eines „Powerfan“-Abseilgerätes. Der Stahl-Kragarm ist während des Betriebes heruntergefallen. Es hat keine Verletzten gegeben. Das Problem scheint auf die Verbindung von Stahl-Kragarm mit Holzmast (also die Tragstruktur) zurückzuführen zu sein und nicht auf das „Powerfan“-Abseilgerät als Geräteeinheit selbst.

Wir sehen dies als Anlass, darauf hinzuweisen, dass Verrottung oder Fäulnis von Holz insbesondere an verdeckten Stellen oder in abgeschlossenen Bauteilen ernste Probleme verursachen kann. Hierauf ist ein besonderes Augenmerk zu richten. Betreibern, die exakt oben beschriebene und abgebildete Konstruktion in ihrer Anlage eingebaut haben oder Betreibern, die sich unsicher sind, empfehlen wir unverzüglich und am besten vor dem nächsten Betrieb sicherzustellen, dass keine Verrottung oder Fäulnis an wichtigen tragenden Strukturen vorhanden ist. Ihr Anlagenerbauer oder ihre Inspektionsstelle kann Ihnen bei der Klärung (z.B.: Wurde genau das geprüft und wann zuletzt?) oder bei einer fachkundigen Überprüfung helfen.

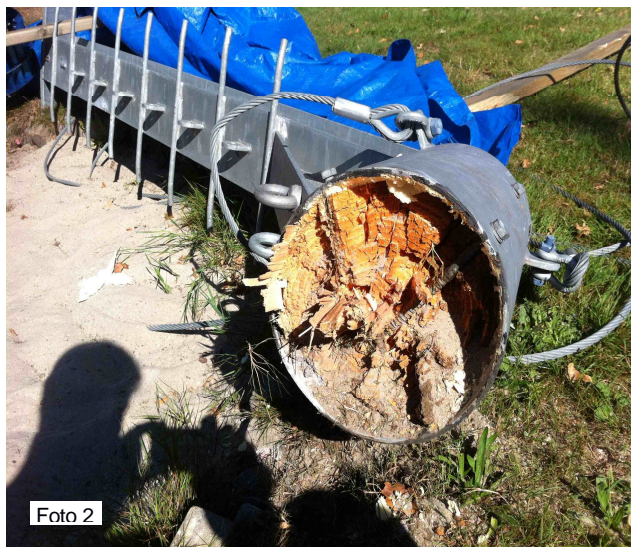
Wie auf dem Foto 2 gut zu sehen ist, ist der Mast direkt unterhalb der Hülse abgebrochen. Nach ersten Untersuchungen und Rücksprache mit Bauingenieuren scheint massive Holzfäule einer der Hauptgründe.
